Arhitecta Anca Brătuleanu despre Stăreția Mănăstirii Dintr-un Lemn

În noiembrie 1994, arhitecta Anca Brătuleanu a întocmit *Mănăstirea dintr-un Lemn – Stăreția. Studiu istoric-arhitectural*, document pe care-l redăm în integralitate, așa cum l-am regăsit în fondurile de arhivă deținute de Institutul Național al Patrimoniului. Considerăm acest studiu ca fiind o importantă contribuție la cunoașterea istoriei acestui locaș de cult. Într-un mod sintetic ne sunt prezentate etapele evoluției arhitecturale, cu principalele elemente care au făcut ca ansamblul să aibă înfățișarea de acum, lansând, în același timp, și provocări pentru ulterioare investigații istorice și arheologice.

Preambul

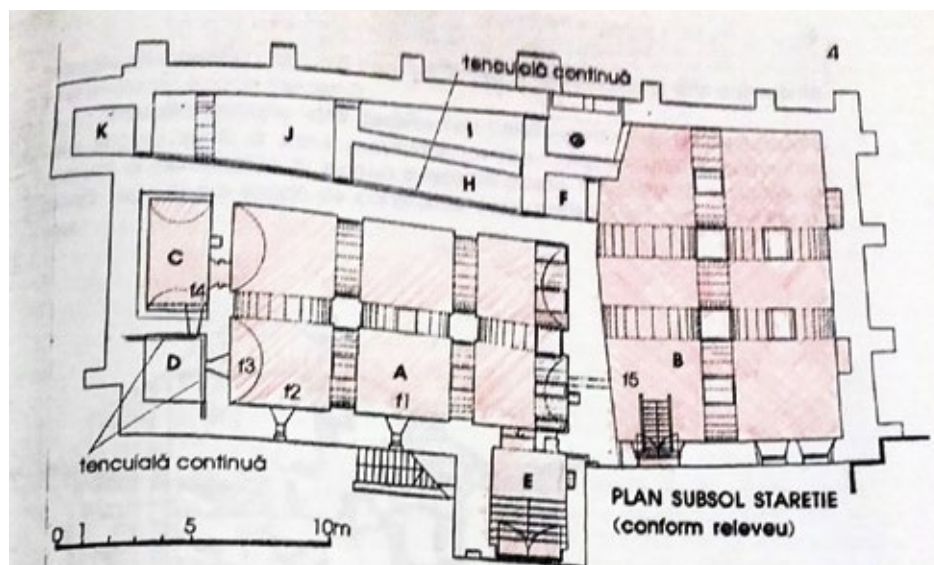
Planul subsolului Stăreției

Nivelul inferior al Stăreției are în componere două pivnițe de dimensiuni relativ mari, una în partea de vest (A) și cealaltă în partea de est a construcției (B). Celelalte încăperi ce compun nivelul sunt de dimensiuni reduse. Dintre acestea, cele de pe latura de nord (notate cu F, G, H, I, J, K) nu au comunicare între ele, și - în momentul începerii cercetării - erau umplute cu pământ și resturi de zidărie. Tot necomunicantă cu spațiile adiacente este și încăperea D, către care se deschid doar două goluri de ferestre în pereții de nord și est.

2.1.1. În privința zonei de vest a subsolului (încăperile A și C), releveul și observațiile din teren evidențiază următoarele:

- accesul separat din exterior al pivniței mari A;
- tipul de zidărie observabil în interiorul pivniței mari A, realizat din cărămidă și piatră, diferențiind această încăpere de celelalte;

- absența oricărei comunicări cu alte spații ale nivelului, în afara unei singure încăperi C, de mici dimensiuni, aflată la limita de vest a construcției - probabil o anexă a pivniței mari;

- existența bolților în spațiile A și C, singurele astfel acoperite din cadrul nivelului inferior;
- prezența unui zid unic ce delimitează la nord încăperile A și C, absența oricărei deschideri (gol de ușă sau fereastră) în acest zid;

- existența unei singure deschideri - de foarte mică dimensiune, situată la o cotă mult mai mare decât celelalte deschideri ale subsolului - în zidul ce delimitează la est pivnița mare A;

- existența câte unei străpungeri (goluri de fereastră) - F3 și F4 - în cele două porțiuni de zid din colțul de sud-vest al Stăreției, ca și prezența unei tencuieli continue la exterior aceluiași ziduri;

- niciunul dintre zidurile perimetrice ale spațiilor A și C nu sunt țesute cu celelalte ziduri din subsol ce se alipesc lor;

- porțiunea zidului din fața de vest a Stăreției, notată cu Z, corespunzând pe verticală zidului de vest al încăperii C din subsol, este de o grosime apreciabilă (mult mai mare decât oricare dintre zidurile construcției) pe toată înălțimea sa (inclusiv în pod) și prezintă urme de deschideri, ulterior închise, la două niveluri situate la cote superioare cotei nivelului locuibil al Stăreției; deschiderea actuală care dă acces în nivelul locuibil este o evidentă intervenție din epoca modernă;

Concluzie: cele de mai sus sugerează că pivnița A și anexa ei C au fost zidite concomitent, într-o primă etapă a construcției. Este, de asemenea, de presupus că zidul de nord care le delimitează era în același timp zidul exterior al incintei inițiale.

- existența în subsol a unui spațiu de dimensiuni mari – în pivnița de est B – având doi stâlpi de zidărie pe linia mediană longitudinală, pe care se sprijină arce în plin cintru; aceste arce susțin timpane de zid peste care sunt așezate grinzile de lemn ale planșeului. Tot aici trebuie remarcată poziționarea arcelor transversale ale pivniței sub chiar zidurile nivelului superior;

- nu este elucidată destinația și modul de funcționare al încăperilor subsolului din aceeași etapă (F, G, H, I, J, K) situate pe latura de nord, necomunicante între ele sau cu alte încăperi; nu știm dacă ele au fost de la început gândite ca locuri de detenție – așa cum par a fi fost de fapt folosite – cu acces doar prin trape situate în podeaua nivelului locuibil sau ca tainițe a căror utilizare s-a modificat ulterior; neelucidat rămâne și motivul pentru care spațiile menționate au fost astupate cu umplutură;

- rămâne de stabilit dacă încăperea D aceluiași nivel a avut și altă funcțiune decât de completare a dreptunghiului planului peste care se ridica nivelul locuibil;

- un semn de întrebare ridică și funcțiunea încăperii C, precum și motivul plăcării interioare a trei dintre zidurile acesteia;
- dificil de explicat rămâne și grosimea mică a peretelui de pe latura

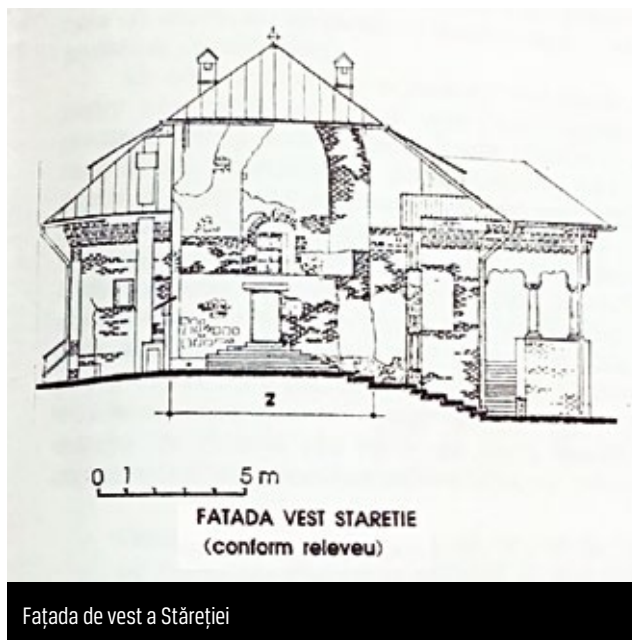
- rezolvarea planimetric-spațială și sistemul de boltire al pivniței mari A, utilizând o arcatură median-longitudinală și arce dublouri (arc în relief care dublează o boltă; grindă principală la un planșeu de lemn - n.n.) transversale pe care se sprijină două bolți semicilindrice longitudinale - se regăsește în numeroase exemple de construcții similare (stăreții, case domnești și boierești din cadrul mănăstirilor sau case din cadrul unor ansambluri de curte) din perioada cuprinsă între sfârșitul veacului al XVI-lea și a doua jumătate a celui următor. Exemplele sunt numeroase și nu fac decât să confirme faptul că prima stăreție a mănăstirii a fost zidită înainte de epoca lui Ștefan Cantacuzino, epocă în care alte sisteme de boltire erau utilizate în cadrul ctitorilor domnești [Anca Brătuleanu, *Contribuții la cunoașterea arhitecturii reședințelor domnești și boierești din Valahia secolelor XVII și VIII*; teză de doctorat, 1992, pp. 13-20, planșele I-II]. Tot aici trebuie amintit faptul că programul unui ansamblu mănăstiresc răspundea în veacurile XVII și XVIII unor funcțiuni complexe.
