Arhitectul Aurel-Ioan Botez

## CÂTEVA ASPECTE CU PRIVIRE LA RESTAURAREA STĂREȚIEI MĂNĂSTIRII DINTR-UN LEMN ÎN ANUL 1994

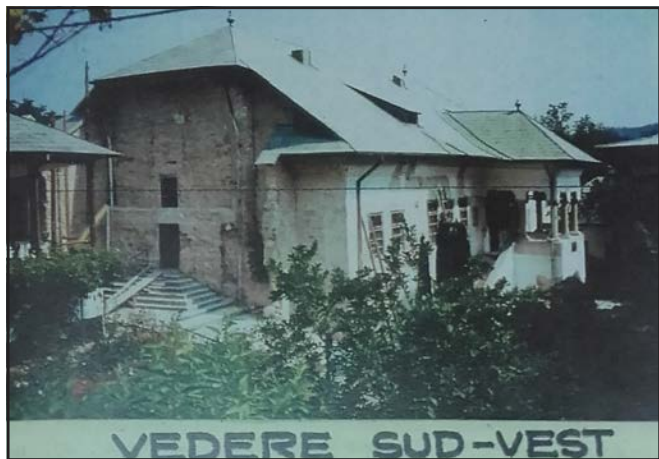
Propunerile de compartimentare prezentate,

corelate cu soluția inginerescă de consolidare au urmărit punctele mai sus menționate astfel:

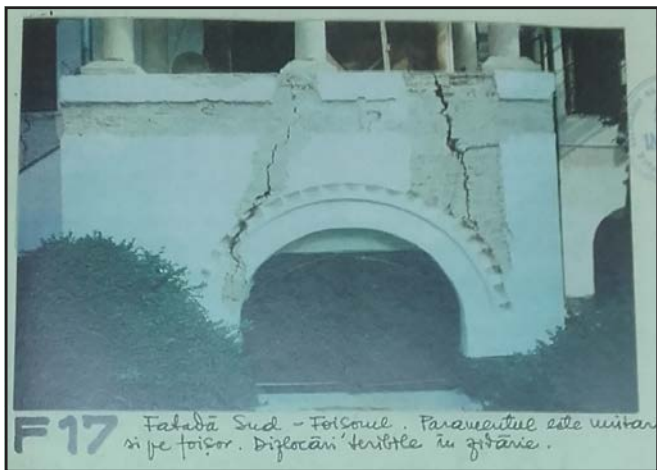
- păstrarea numai a zidurilor exterioare și numai a câtorva ziduri valoroase de la interior (zidul cu urme de pictură între P06 – P16, P17) și demolarea celorlalte din aripa de vest inclusiv planșeu și șarpanta de deasupra;

- executarea a două planșee de b.a. peste subsol (respectiv peste bolțile de peste subsol) și peste parter.
